## Sanierung Bestand Liechtensteinklamm

**Auftraggeber:** Stadtgemeinde St. Johann im Pongau

**Projektzeitraum:** 05.2017 – 07.2020 bzw. laufend (Monitoring)

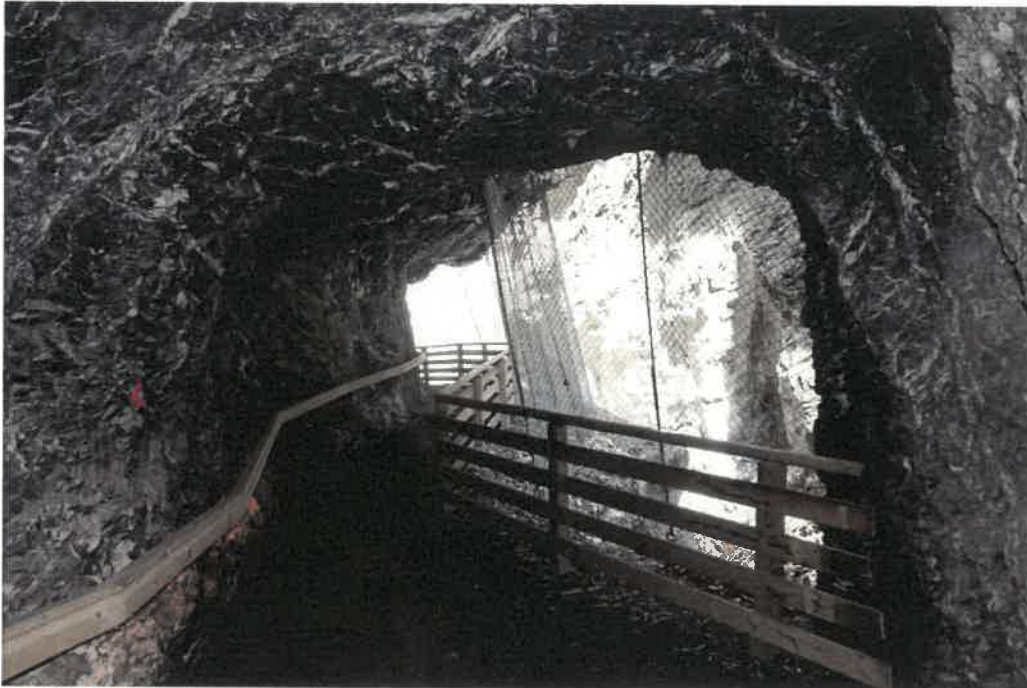
Im vorderen Klammabschnitt wurden zur Umgehung des Gefahrenbereichs drei Tunnel und vier Galerien errichtet. Die Tunnel haben einen Querschnitt von ca. 2 m x 2m, die Galerien von 2 m x 2,5 m. Die neuen Hohlraumbauten haben eine Länge von ca. 150 m.

- Rechnungsprüfungen
- Baugeologische Dokumentation der Tunnel- und Galeriebauten (ca. 150 m)
- Baubetreuung bei Felssicherungsmaßnahmen Helixrinne (Spritzbetonunterfangungen, Felsvernetzungen)

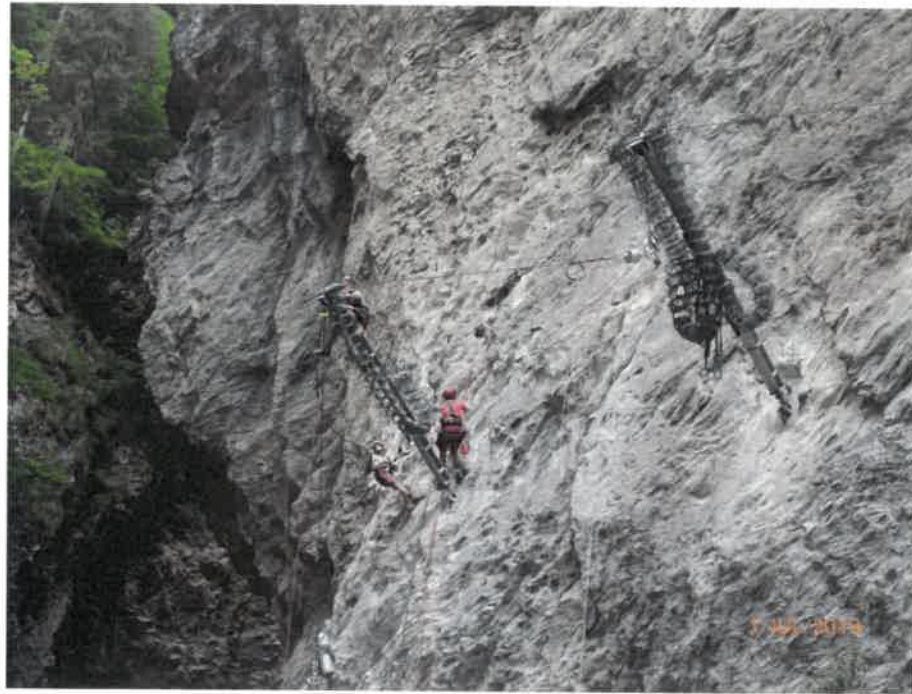
Nach Erhebung der Geländedaten erfolgten Steinschlagsimulationen mit den Programmen RocFall 6.0 (2D) und RockyFor3D (3D). Die Ausführungsdimensionen der Schutznetze wurden gemäß den Vorgaben der ONR 24810 Technischer Steinschlagschutz und praktische Umsetzung\_2017\_02\_15 ermittelt. Zum Schutz der Besucher der Liechtensteinklamm wurden 58 Steinschlagschutznetze mit einer Gesamtlänge von 1170 m ausgeführt. Die Energieklassen liegen zwischen 100 kJ und 5000 kJ, die Höhen zwischen 2 m und 6 m. An neuralgischen Punkten (Brücken etc.) wurden Sonderlösungen in Form von Überkopfnetzen bzw. seitlichen Vernetzungen ausgearbeitet. Vor Beginn der Arbeiten wurde jeder Steinschlagschutznetzstandort mit der ausführenden Firma sowie dem Netzhersteller begangen und die Schutznetze ausgesteckt. Sämtliche Begehungen mussten am Seil ausgeführt werden.

- Simulationen: Steinschlagsimulationen mit RocFall 6.0 und RockyFor3D – darauf aufbauend Bemessung der Schutzeinrichtungen gemäß ONR 24810
- Öffentlichkeitsarbeit: Präsentationen der Ergebnisse z.B. bei Gemeinderatssitzungen bzw. Begehung der Klamm mit Medienvertretern

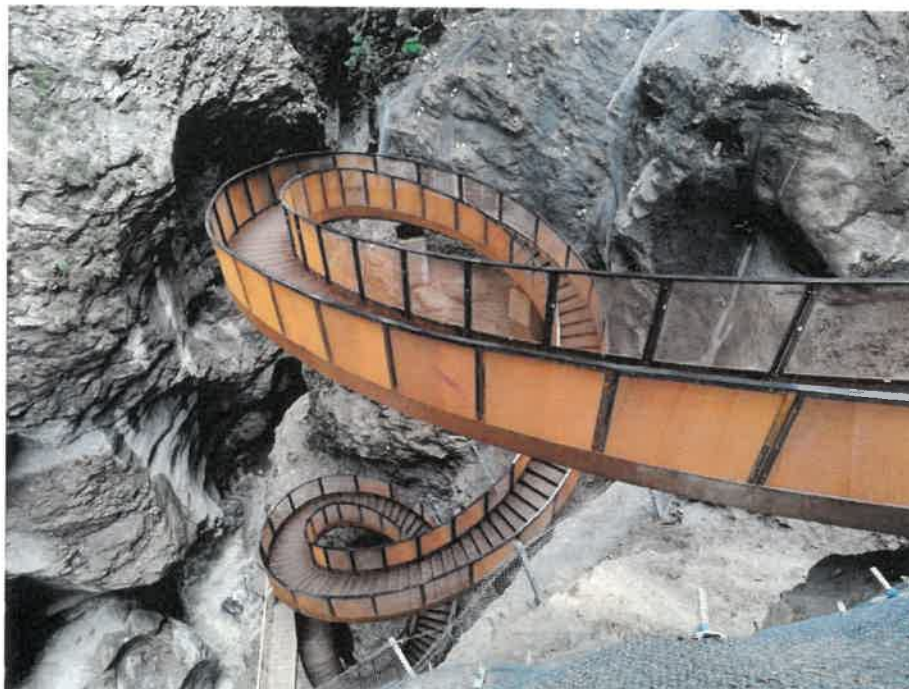
Für die Umtrassierung der Weganlage im Bereich der sogenannten „Helix“, einer neuen Wendeltreppe aus Cortenstahl waren ebenfalls umfangreiche Felssicherungsmaßnahmen auszuführen. Es wurden doppelt bewehrte Spritzbetonunterfangungen sowie Einzelblocksicherungen ausgeführt die wiederum durch einen Geotechniker bemessen wurden. Zusätzlich wurden Felsvernetzungen sowie Abrollzäune hergestellt.

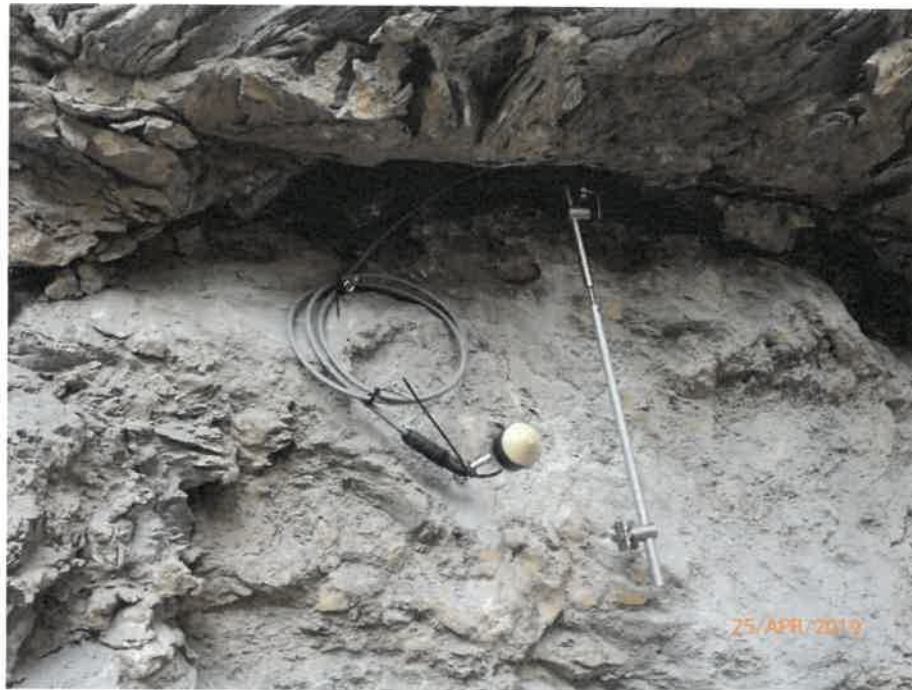
Ein auf die Klamm abgestimmtes Monitoringkonzept wurde erarbeitet. Dieses sieht zum einen periodische Messungen mit dem interferometrischen Georadar und zum anderen die permanenten Überwachung von Klüften mit Telejointmetern (Kluftweitenmessern) vor. Für die 40 Telejointmeter wurden Schwellenwerte (Vorwarnwert – Warnwert – Alarmwert) definiert. Während der Öffnungszeiten der Klamm wird ein geologischer Bereitschaftsdienst gestellt und ein Monitoring-Tagesbericht übermittelt.
