Sanierung Bestand Liechtensteinklamm – Tunnel- und Galeriebau

Auftraggeber: Stadtgemeinde St. Johann im Pongau

Projektzeitraum: 02.2019 – 08.2019

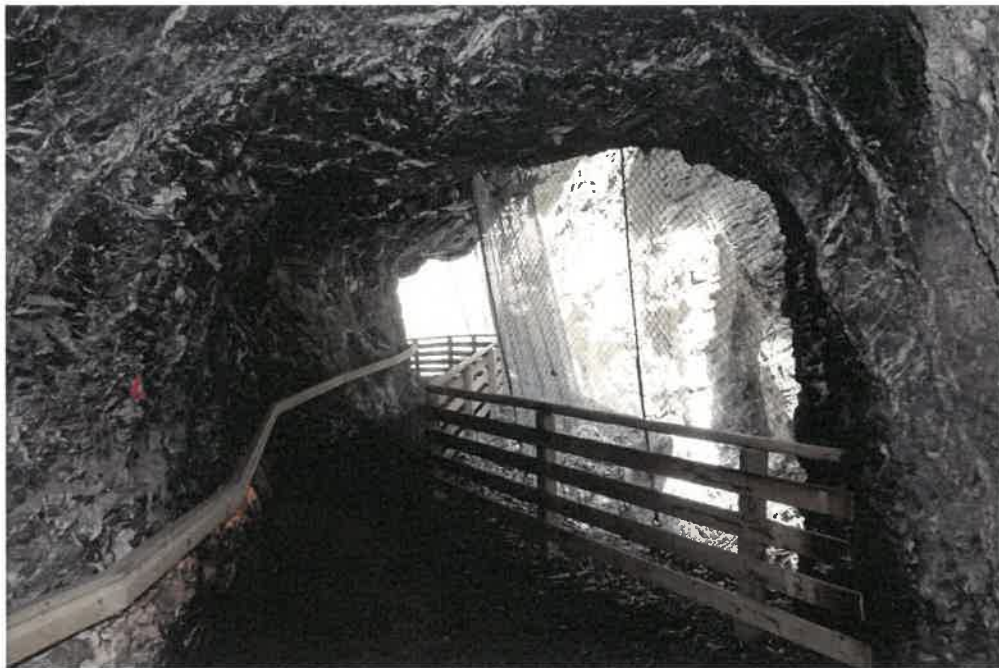
Abbildung 2: Galerie 2 mit seitlicher Vernetzung

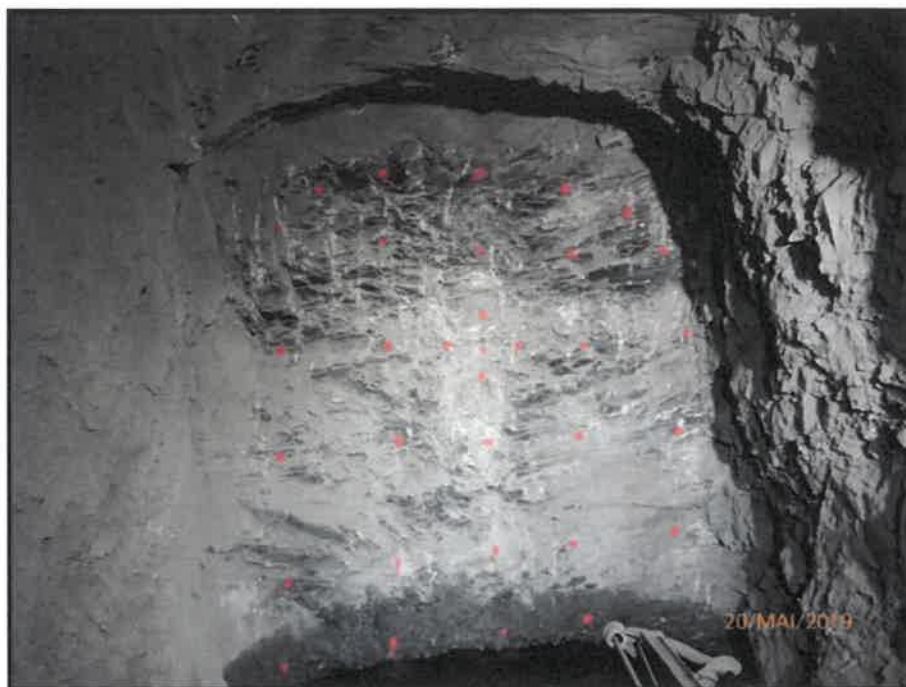
Abbildung 3: Ortsbrust Stollen 2

Während der Vortriebsarbeiten erfolgten durch die geologisch-geotechnische Bauaufsicht täglich Begehungen der Liechtensteinklamm. Im Zuge der Begehungen wurde mit der ausführenden Firma die aktuelle Vortriebssituation besprochen, Sicherungsmaßnahmen in Absprache mit dem Geotechniker festgelegt und die Ortsbrust geologisch dokumentiert.

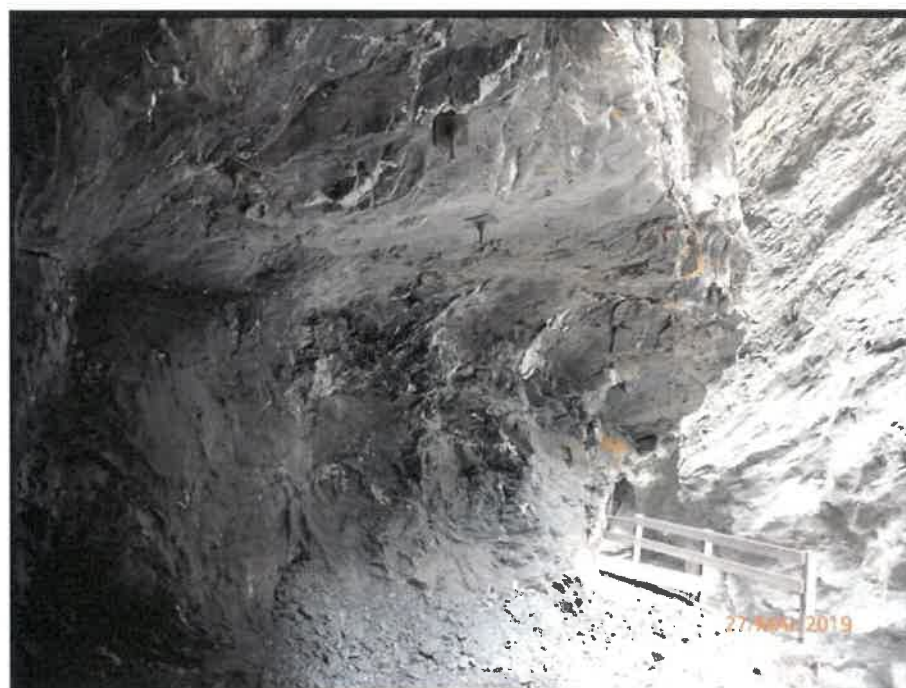
Abbildung 4: Ortsbrust Galerie 2
